Extrait de la déclaration d'accident

Info Sécurité BTP
N° 126
JUILLET 2015

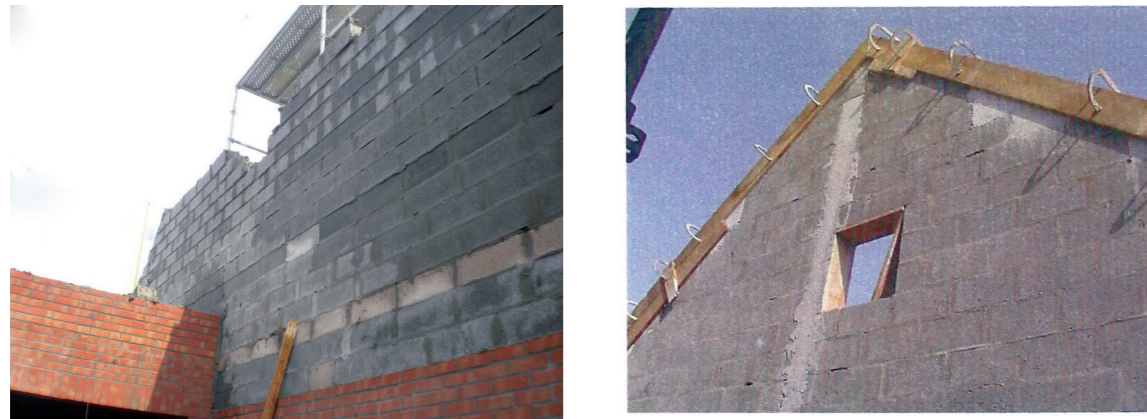
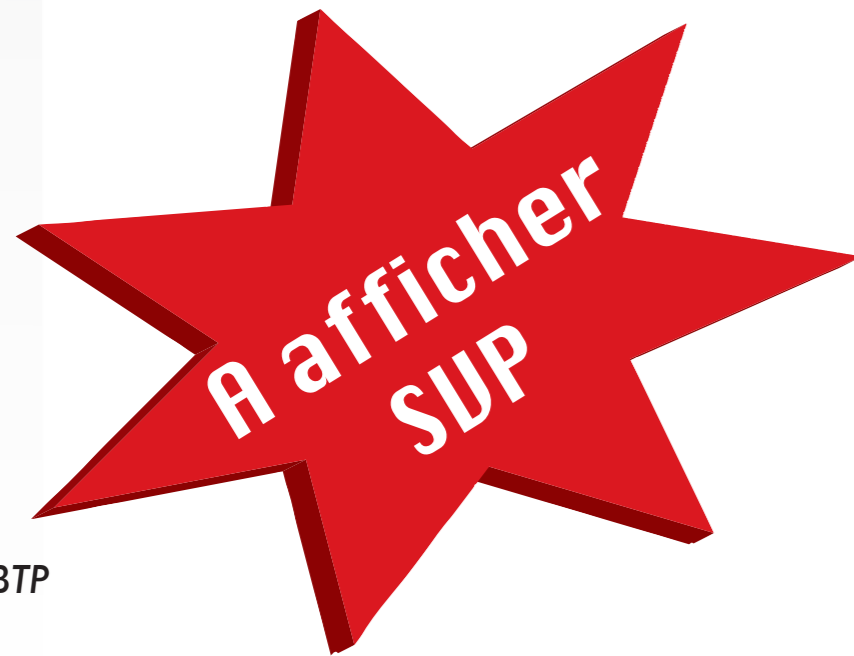
La situation

Un maçon et son collègue intérimaire mettent en place la lisse haute de garde-corps de l'échafaudage pour continuer leur travail de maçonnerie en parpaings d'un pignon.

Soudain, le salarié tombe en avant d'une hauteur de 5 mètres emmenant le pignon dans sa chute.

Le mur pignon fraîchement maçonné n'a pu retenir le poids du salarié.

Il n'y avait pas de protection extérieure du pignon.

- L'entreprise va investir dans des protections de pignon (garde-corps ou filets).
- Limiter la hauteur de maçonnerie à 1 mètre, compte tenu de l'utilisation de mortier prêt à l'emploi qui contient des retardateurs de prise.
- Contrôler la présence des chaînages sur plans et site.

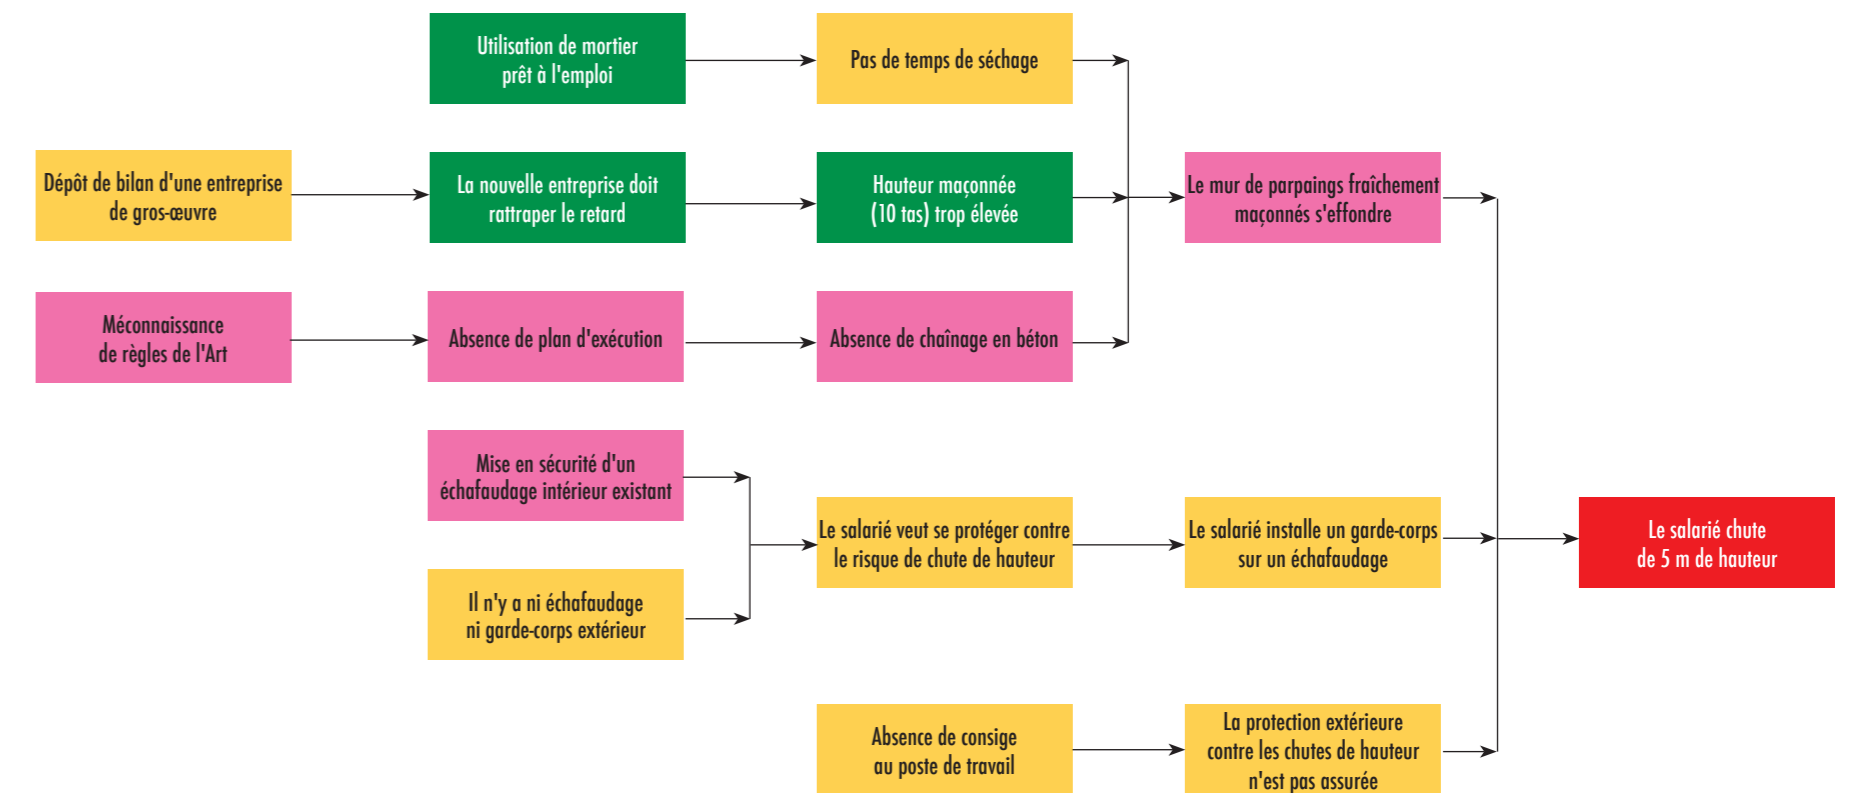
L'arbre des causes

- L'intérimaire est arrivé le matin même et a déjà travaillé pour l'entreprise.
- Une précipitation dans les travaux résulte de la défection d'une autre entreprise.
- Aucun état des lieux des matériels disponibles sur site n'est réalisé avant utilisation.
