Extrait de la déclaration d'accident

Le 15 octobre 2008, vers 12 h [...].
 Sur un chantier de construction d'un groupe d'immeubles dans le Pas-de-Calais [...]
 Lors du réglage d'une poutre préfabriquée, maintenue par des étais de type « tirant-poussant », la poutre bascule et entraîne deux salariés dans sa chute.
 Les salariés, gravement blessés, ont été pris en charge par un hôpital de la région.

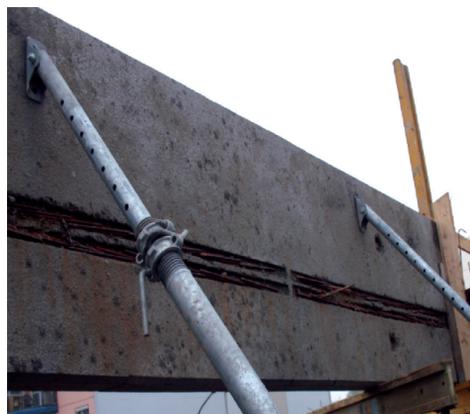
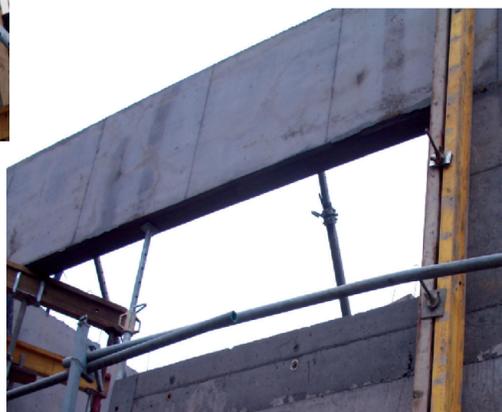
La situation

Les voiles sont réalisés par la technique de béton banché, une réservation est prévue au droit d'une baie vitrée.
 Une poutre repose à ses extrémités sur 20 cm sur des voiles en béton. Des aciers en attente permettront la reprise du bétonnage lors du clavetage.
 Deux bastaings, reliés par des tiges Artéon, assurent la verticalité de la poutre depuis l'allège de la future baie.
 En complément, des étais « tirant-poussant » posés cotés ouvrage, fixés au moyen de chevilles métalliques complètent la stabilité de l'élément.
 Les compagnons depuis un échafaudage situé à l'extérieur du bâtiment, ont démonté un ensemble de bastaings qui gênaient pour la pose du coffrage destiné au béton de clavetage.
 Le béton d'appui a été coulé 15 jours avant la pose de la poutre. Il s'est effrité au droit de l'un des appuis (20 cm sur 15 cm).
 Les fixations métalliques ont été réalisées au marteau à frapper (« à la parisienne »).

L'outil conique spécifique nécessaire à l'expansion de la cheville n'a pas été utilisé sur le site. De plus le serrage des boulons n'a pas été réalisé à l'aide d'une clé dynamométrique.
 L'expansion n'ayant pas eu lieu, les chevilles métalliques sont sorties de leurs réservations lors du basculement de la poutre.

- La stabilisation aurait pu être assurée par quatre aciers verticaux en attente dans les voiles et des réservations dans la poutre. Cela permet de guider la poutre lors de sa pose et de la retenir jusqu'au clavetage définitif.
- Une tour d'étalement aurait pu être installée pour réduire les efforts de la poutre sur les appuis.

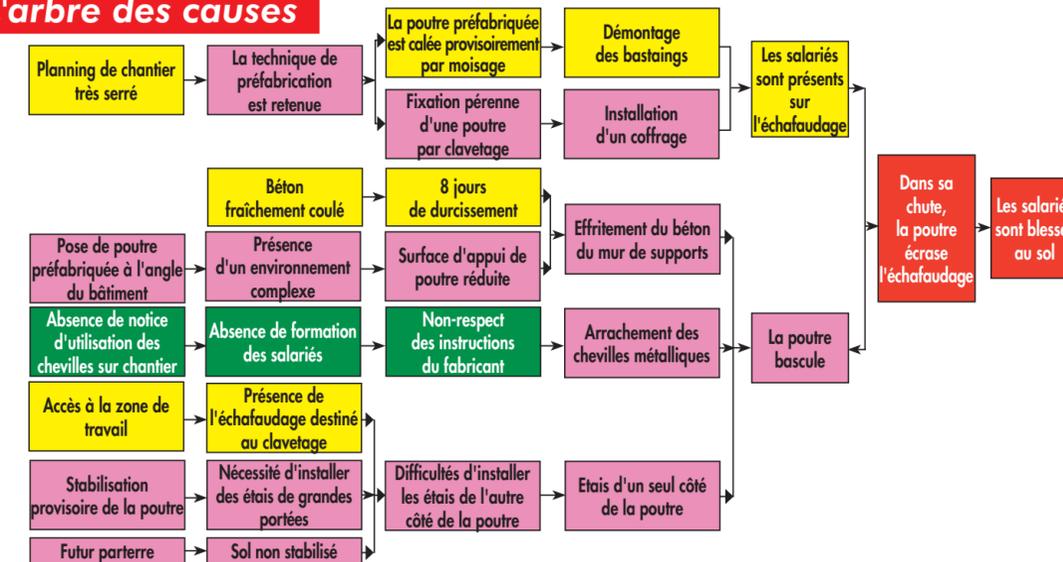
L'arbre des causes

- Les travaux sont réalisés sans mode opératoire.
- Le mode opératoire de pose des chevilles métalliques, défini par le fabricant, n'a pas été respecté.
- Six réservations trous étaient prévues pour la fixation des étais, seules deux chevilles ont été posées...
- Absence de mode opératoire dans le PPSPS et d'évaluation de ce risque dans le document unique.
