### Extrait de la déclaration d'accident

### La première analyse de l'entreprise

### La seconde analyse (étayée d'un arbre des causes)

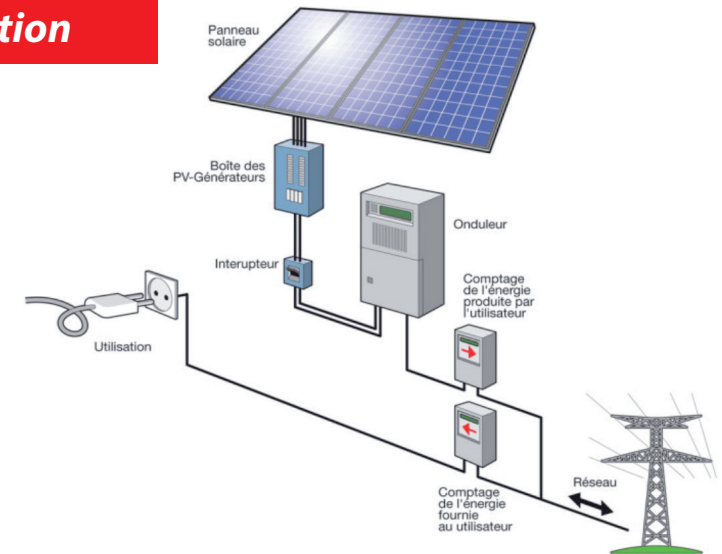
### La situation

M.J. est salarié dans une société spécialisée dans la pose et la maintenance de panneaux photovoltaïques. Avec un collègue, il intervient en toiture, dans le cadre d'une opération de maintenance, pour remplacer un panneau. Le technicien ne porte pas de gants isolants, et soulève le module. Un arc électrique se produit, brûlant le technicien aux avants bras. Son collègue le retrouve allongé sur la toiture.

En effet, ces travaux se réalisent quasiment toujours sous tension puisque le capteur produit de l'électricité dès lors qu'il est exposé à la lumière. Ainsi, des tensions potentiellement mortelles peuvent se présenter dès la connexion d'un module.

- Deux hypothèses sont retenues :
  - Le courant continu présente un risque différent du courant alternatif. En cas de déconnexion d'un panneau (d'ouverture en charge) les tensions élevées génèrent des arcs électriques difficiles à interrompre.

- Le panneau contenait une connectique électrique défectueuse qui, sous une tension continue élevée, a provoqué un arc électrique.
- Aucune protection collective contre les chutes de hauteur n'était installée sur la toiture, aucune protection individuelle n'était utilisée. Suite à l'électrisation, la victime aurait pu glisser du toit et chuter de 4m de hauteur.

- Avant intervention, vérifier s'il existe une signalétique indiquant tous les équipements et câbles sous tension.
- Identifier les dangers liés à la présence de courant continu, les câblages et les cheminements.

- Consigner les organes de coupure en position ouverte pendant la durée de l'intervention.
- Poser des connecteurs spéciaux sur tous les câbles avant l'installation des panneaux pour éviter le travail sous tension y compris pour le raccordement au niveau de l'onduleur. S'assurer que les onduleurs sont compatibles.

- Renouveler la sensibilisation du personnel au port des EPI contre le risque électrique (gants, lunettes...).

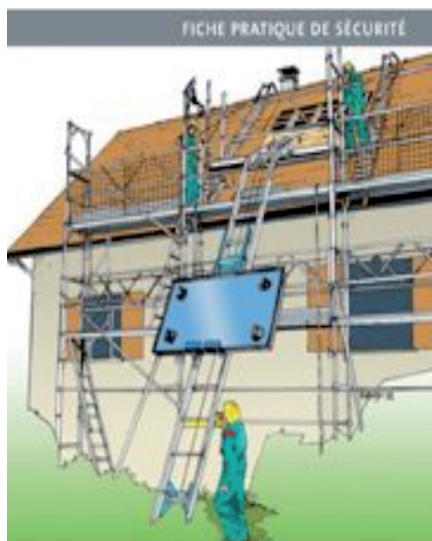
L'installation d'un échafaudage de pied, par exemple, permet de traiter l'accès au poste de travail et de diminuer les risques de chutes de hauteur lors de l'intervention.

Si l'installation d'un échafaudage n'est pas possible, prévoir des garde-corps en bas de pente et sur les rives.

En cas d'impossibilité, utiliser des EPI contre les chutes de hauteur.

Avant l'intervention, pour circuler en toiture et accéder aux postes de travail, il conviendra de repérer les toitures fragiles et de prévoir la mise en place d'échelles de toit, voire de chemins de circulation.

Pour la manutention de panneaux, privilégier le chariot télescopique ou un monte matériaux compatible avec la continuité de la protection en bas de pente.
