La situation

Circonstances de l'accident

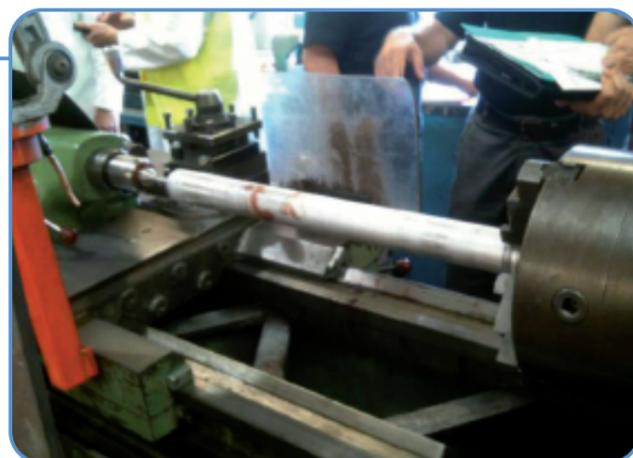
Photo Carsat Hauts-de-France.

Suite à des stries occasionnées par les coups de lames de cutter, le salarié doit remettre en état un axe en aluminium (diam. 50, lg 600mm).

Pour retrouver un bon état de surface, il réalise une opération de toilage sur un tour parallèle à l'aide d'une bande de toile émeri.

Gaucher, il tend la toile de la main droite, et exerce une pression de la main gauche sur la bande autour de l'axe. Le tour tourne à 800 tours par minute.

Toute la longueur de l'axe est accessible car les protecteurs, non asservis, ont été déposés.

Pour une raison indéterminée, le pouce du gant est entraîné dans le point rentrant formé par le cylindre et la toile.

Le salarié est projeté au-dessus de la machine. Son bras est arraché...

Malgré la présence de deux collègues de part et d'autre du salarié, ceux-ci n'ont pas le temps de stopper la machine malgré l'appui simultané sur la barre de freinage et le câble d'arrêt d'urgence.

Le chef d'entreprise supprime et interdit les opérations de toilage manuel.

A défaut d'utiliser une machine de toilage dédiée et CE, il est impératif de modifier le tour conventionnel avec des outils et porte-outil adaptés permettant de réaliser le toilage sans présence d'un opérateur à proximité des parties mobiles en rotation.

Lorsqu'un tour horizontal conventionnel est modifié pour réaliser du toilage, l'employeur doit privilégier le maintien des protections collectives et la mise en place de dispositifs de protection complémentaires en fonction du résultat de l'évaluation des risques.

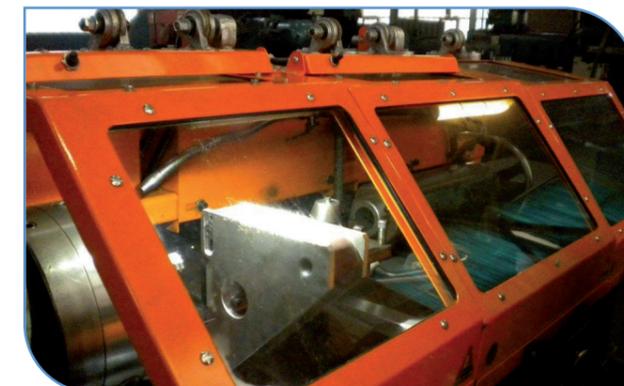
Exemple d'outillage adapté - Photo Carsat Hauts-de-France.
